REUNION PUBLIQUE

Etudes géotechniques sur le centre historique de Breil-sur-Roya

Mardi 21 mai 2024 – Salle Sainte Catherine

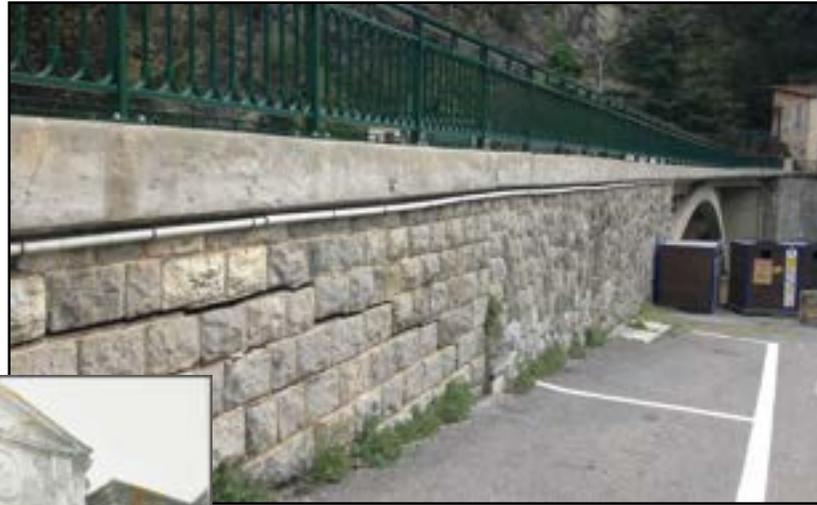
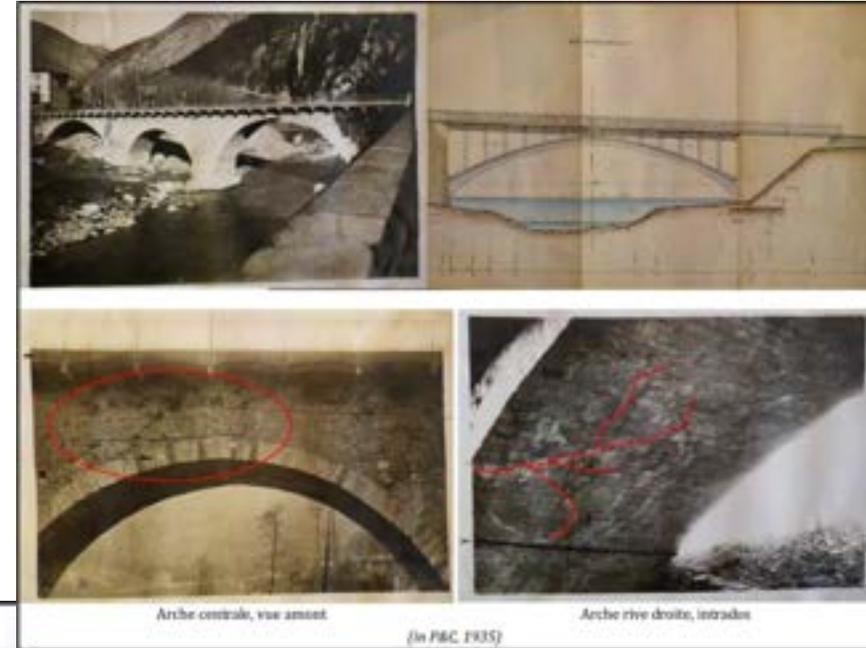
Arche centrale, vue amont

Arche rive droite, intrados

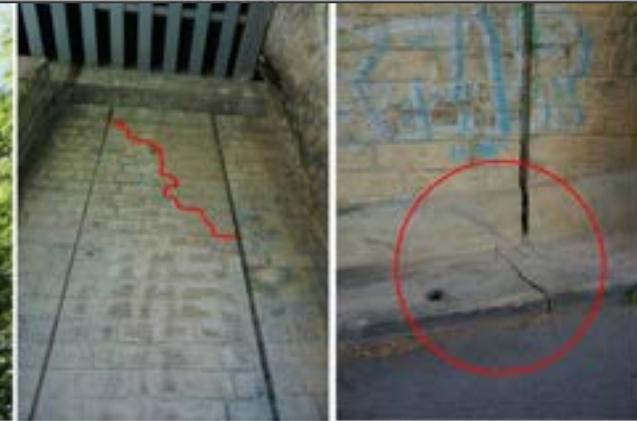
Fissurations de la pile sud du pont SNCF

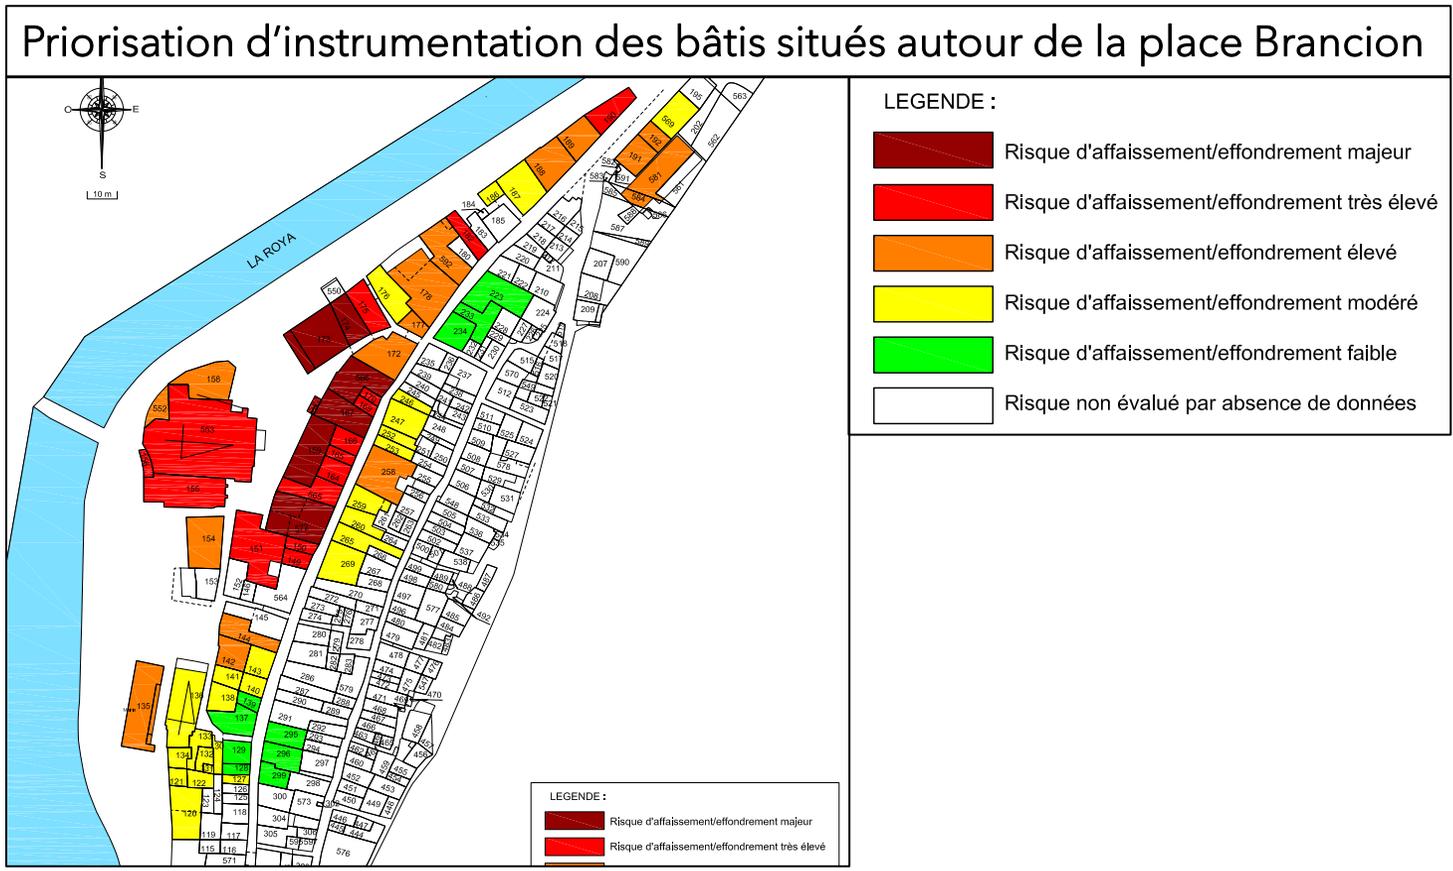
→ La cartographie issue des précédentes études (2016) montrant les zones de risque sur les bâtiments

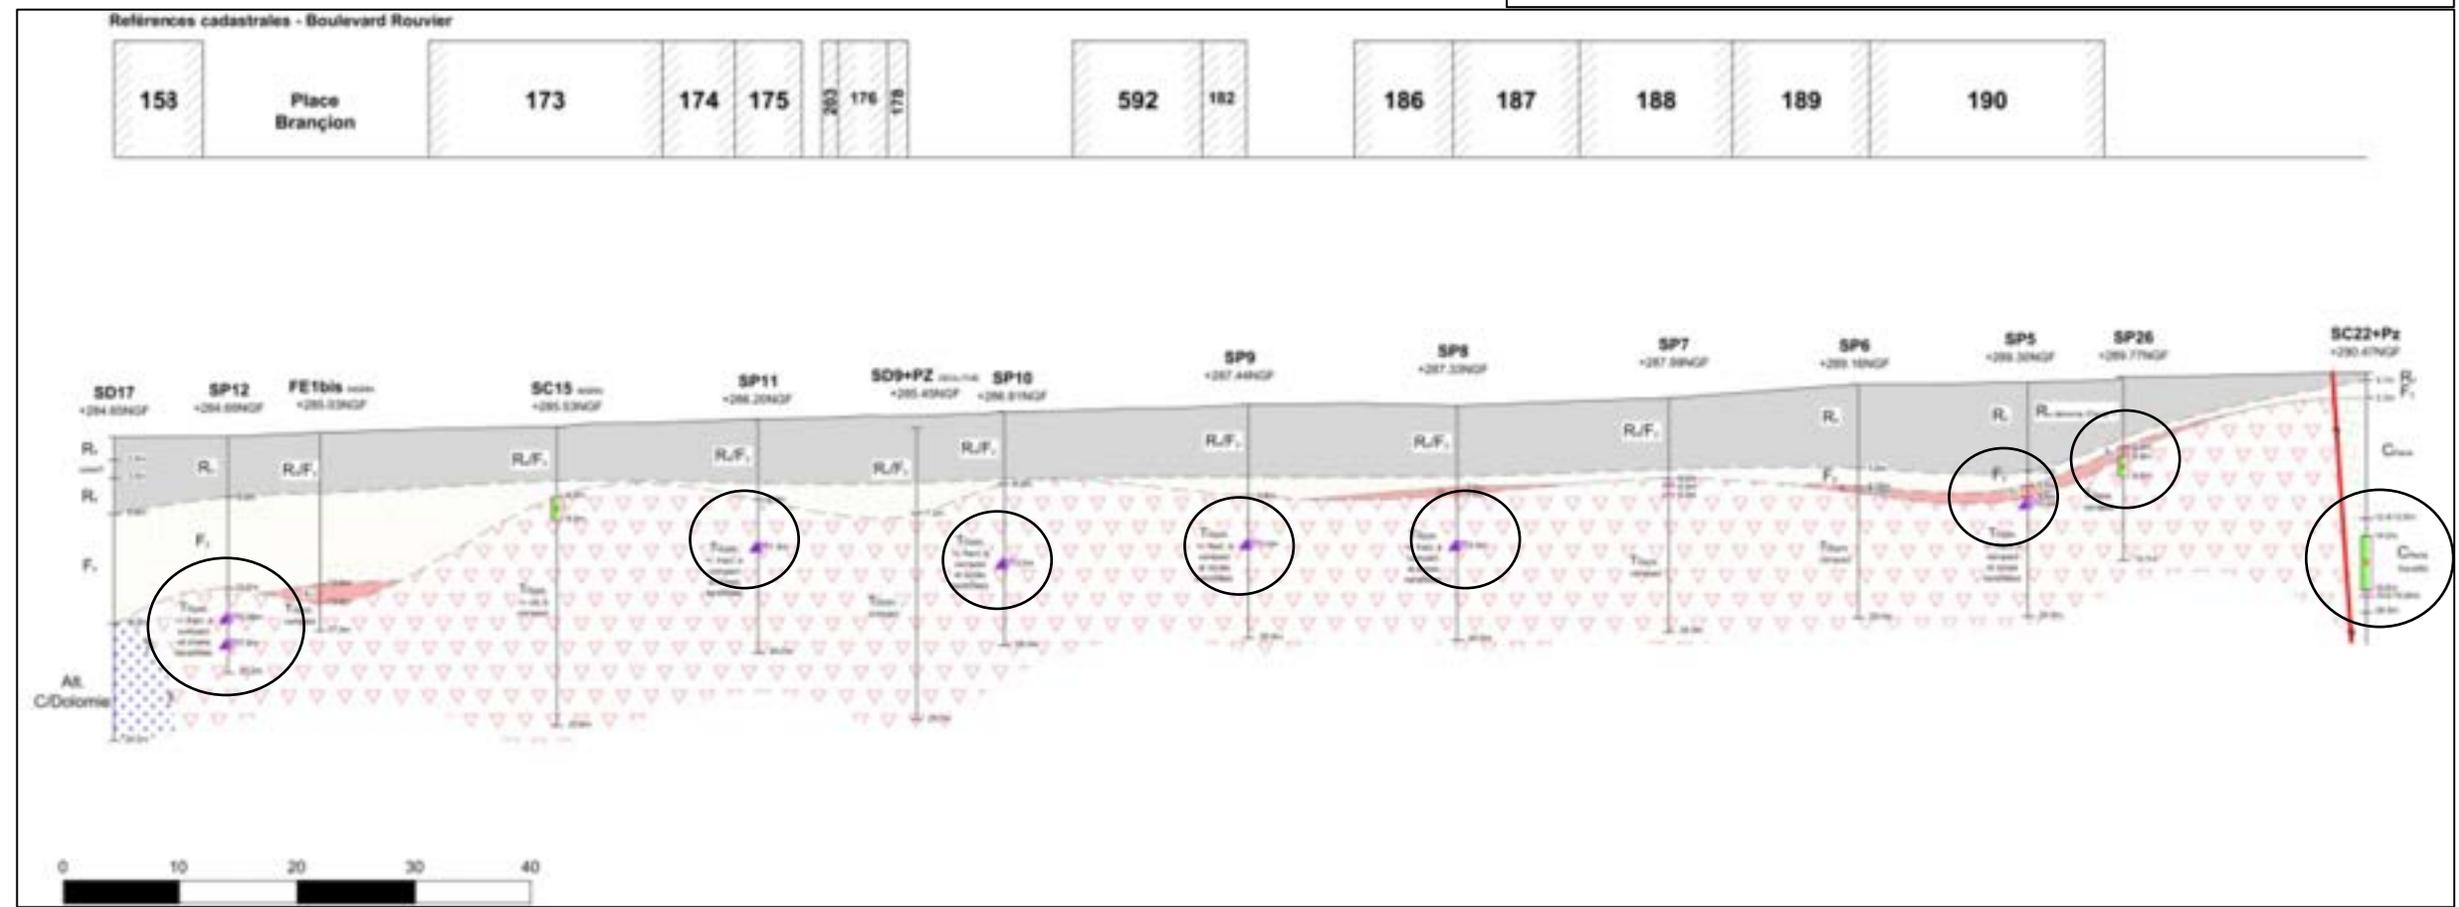
Extrait profil interprétatif Boulevard Rouvier

Anomalies identifiées : Vides francs et autres figures de dissolution +/- marquées, remplissages argileux et/ou vides indifférenciés, franges altérées à très altérées du gypse, etc,

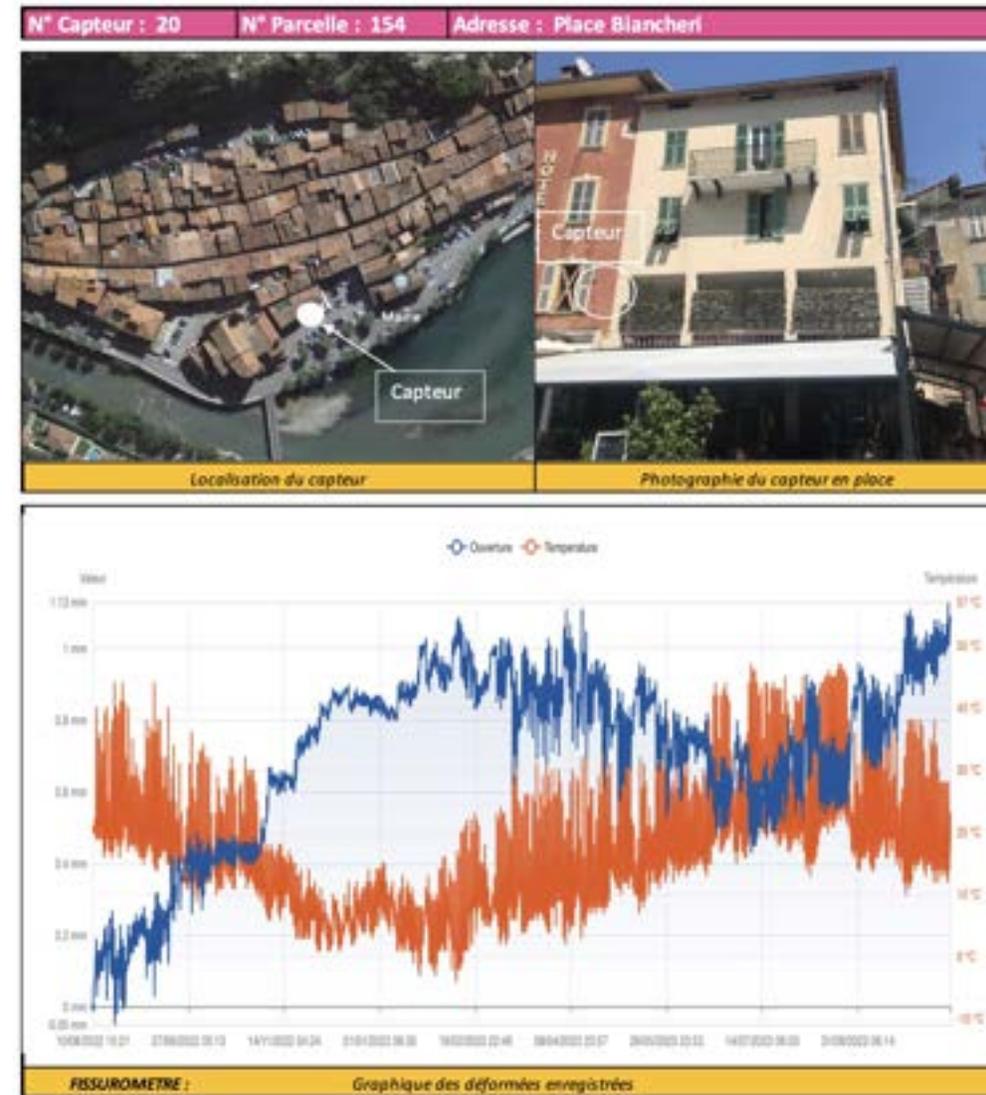
- Variabilité en fonction des zones des vitesses d'évolution des paramètres mesurés (ouvertures des fissures et inclinométrie des façades)
- Aucune stabilisation des mouvements n'est observable sur la période de mesure
- Continuité des mouvements du bâti traduisant la continuité des tassements différentiels des fondations

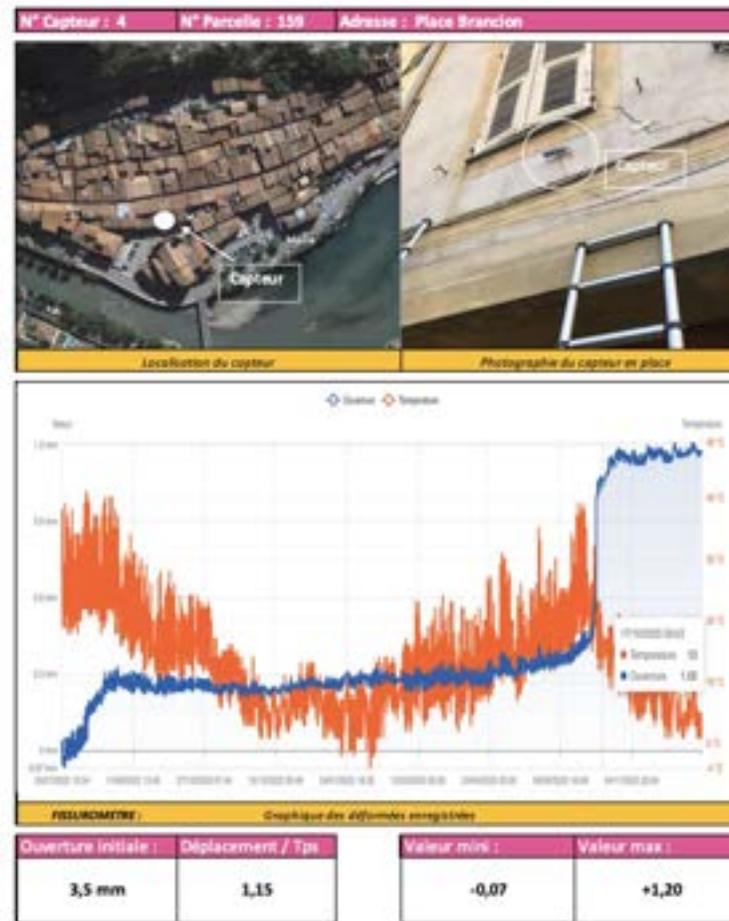
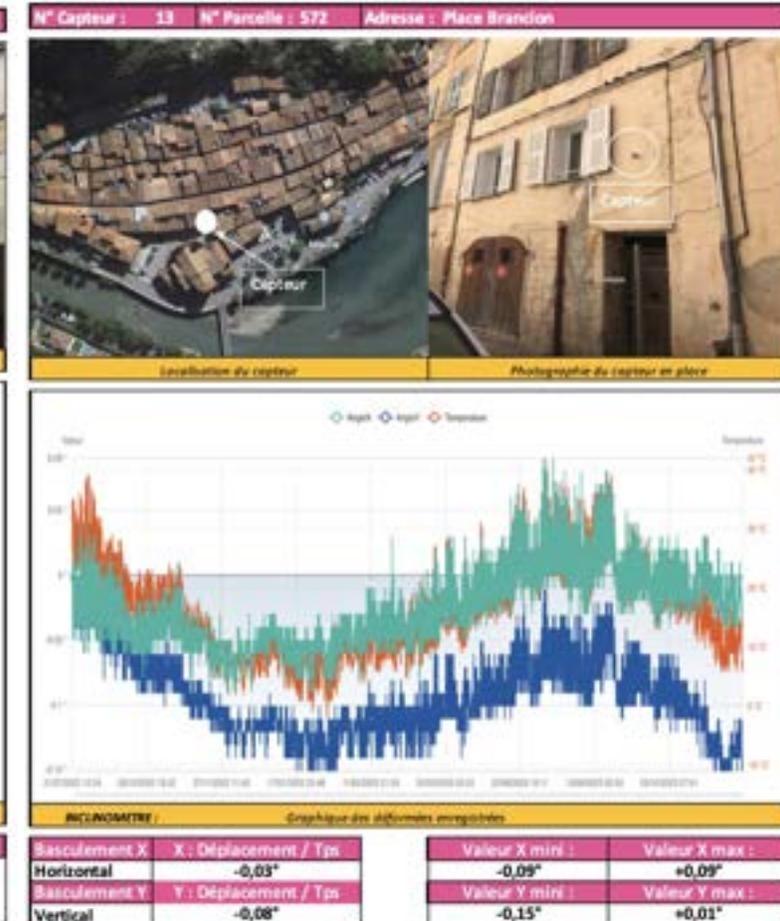
- Certaines fissures sont plus actives que d'autres,
- Les fissures actives montrent des évolutions continues avec des évolutions par crans,
- Les inclinomètres montrent des biais légers mais présents
