REUNION PUBLIQUE

Etudes géotechniques sur le centre historique de Breil-sur-Roya

Mardi 21 mai 2024 – Salle Sainte Catherine

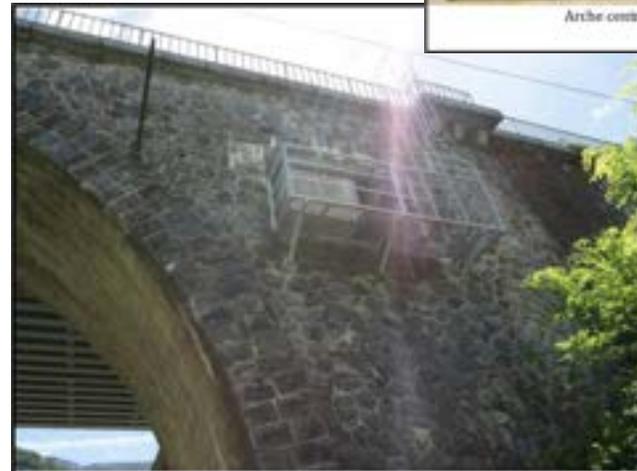
Verin

Fissurations de la pile sud du pont SNCF
